Ubicación	AÑO DE FINALIZACIÓN	
Guatemala	SERVICIOS PROFESIONALES	CONSTRUCCION (si aplica)
	2006 - 2007

INFORME DEL PROYECTO E IMPORTANCIA DEL CONTRATO (Incluye alcance, tamaño y costo)

Antecedentes – El proyecto, se localiza sobre la carretera RD-HUE-17, que conduce de la bifurcación RN-7W a la cabecera municipal de San Gaspar Ixil, del departamento de Huehuetenango.

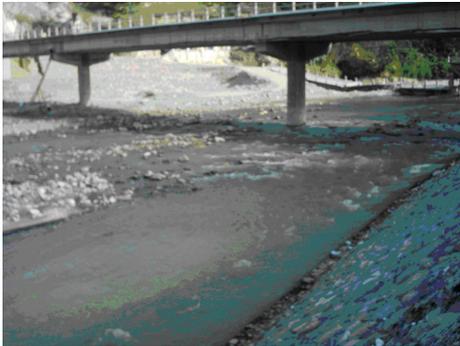
Descripción del Proyecto - El proyecto consistió en la construcción de un puente de 3 luces con una longitud total de 106.00 metros, con un ancho de pista de 8.00 metros y banquetas laterales de 1.00 metro de ancho cada una.

Tanto la subestructura como la estructura se fabricaron de concreto reforzado, siendo la subestructura de concreto postensado.
